Säkra häststall – kräv tillräcklig hållfasthet på inredning och byggnadskonstruktioner

HANS VON WACHENFELT, CHRISTER NILSSON & MICHAEL VENTORP

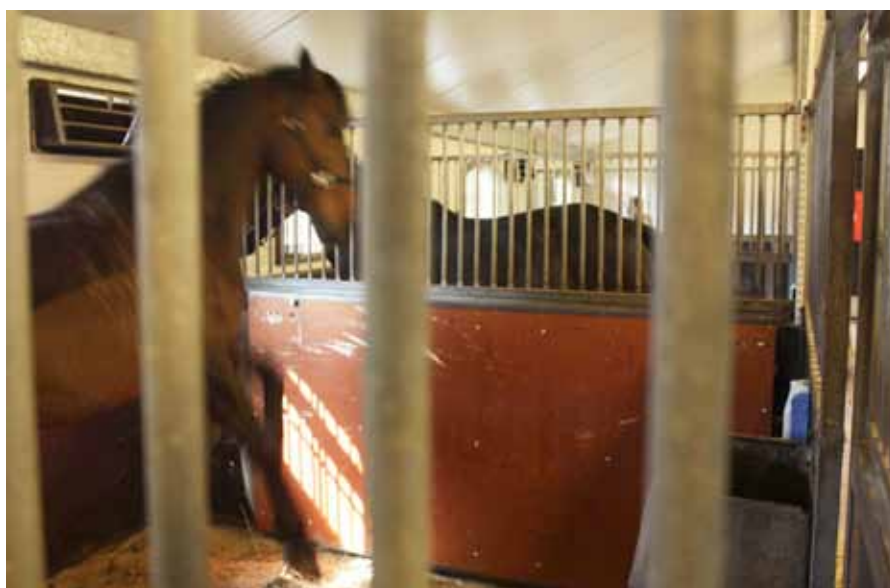
Figur 1. Traditionellt hästboxsystem (foto: Johanna Gustafsson).

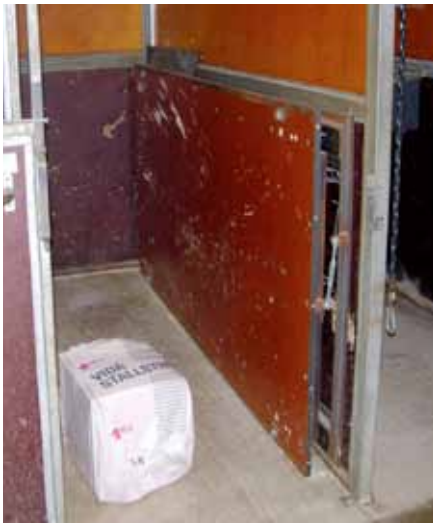
Figur 2. Mätväggen placerad i en hästbox.

med hjälp av en ”mätvägg” med lastgivare och datoriserat mätsystem (figur 2) som monterades upp i ett antal häststallar. Med dataunderlaget från mätningarna som grund utvecklades en laboriemetod för provning av inredningsdetaljer. Samtidigt uppställdes förslag på vilka hållfasthetsvärden man bör kräva för inredningsdetaljerna.

Resultaten från projektet visar att metoden med att använda mätväggen fungerar och att den kan uppmäta hästsparkar riktade mot boxinredningsdetaljer. Mätväggens funktion kan karaktäriseras med hjälp av mätvärden erhållna med fallhejare och en direkt koppling kunde erhållas mellan mätvärden registrerade från hästsparkar och från fallhejare. Fallhejarmetoden kan därför användas för provning av inredningsdetaljer.

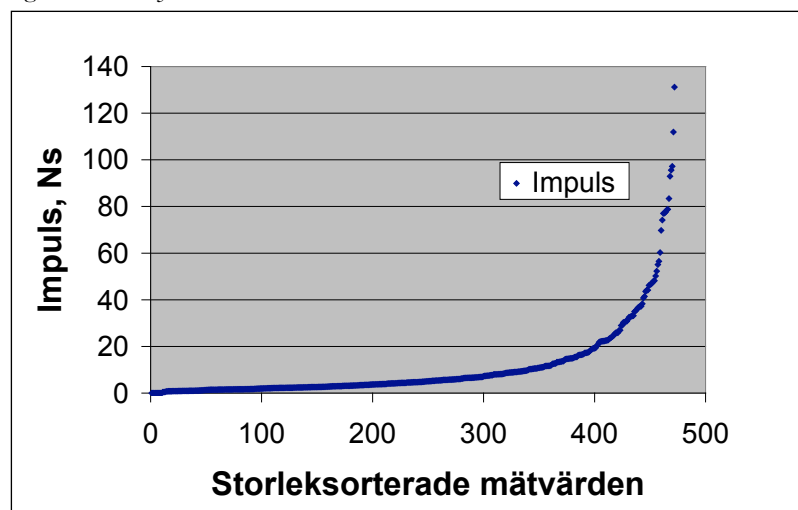
Figur 4. Erhållna mätvärden (impuls), sorterade i storleksordning, för samtliga registrerade stötar från hästar.

hästspark, uppgick till 8722 N. Tar man hänsyn till tidsförloppet för stöten, så var det högsta registrerade impulsvärdet orsakad av spark 131 Ns (Newtonsekunder) vilket motsvarar ca 300 J (Joule) anslagsenergi (figur 4).

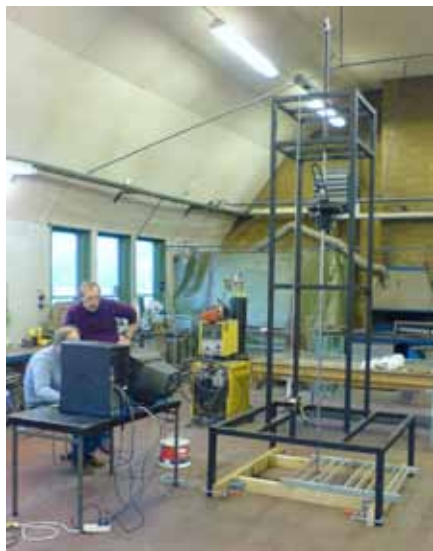
Figur 5. Prototyputrustning för laboratorieprovning, "sparksimulator".

En prototyp till laboratorieapparat, "sparksimulator" (figur 5) för testning av inredningsdetaljer utvecklades. Den består av en hästskoförsedd fallhejare (figur 6), som kan förses med olika stor belastning och släppas från olika höjd mot detaljen som skall provas. På så sätt kan anslagsenergi och impuls varieras. Genom att placera mätväggen i sparksimulatorn och göra registreringar för olika fallhöjd och vikt kunde man jämföra mätvärden erhållna i fältförsöken med dem i simulatorm. Ett samband erhöles mellan fallhejarens teoretiska rörelseenergi och anslagsimpuls och de mätvärden som registreras med hjälp av mätväggen. Detta utnyttjades för kalibrering av mätväggen

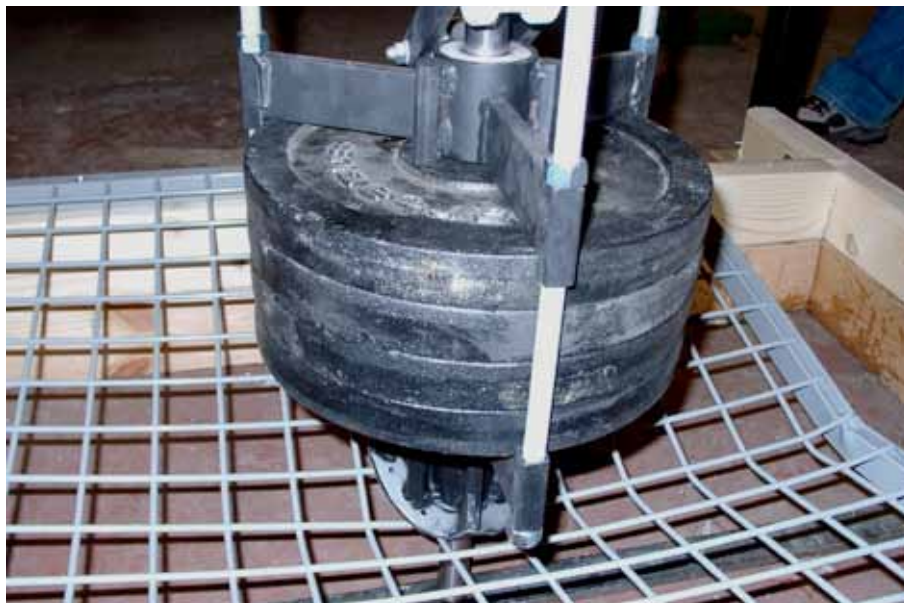
Figur 6. Fallhejarhuvudet, med påmonterad hästsko, i samband med provning av stålträdsnät 50 x 5 mm för 910 J.

synliga skador. Även vid en så stor påkänning som 910 J trängde inte hejarhuvudet igenom nätet, även om det och näramen fick bestående deformation (figur 6). Då 50 x 3 mm ståltrådsnät testades med 324 J skar fallhejaren av tråden och trängde igenom nätet. Dessa resultat antyder att en användning av ståltrådsnät i stället för rörgaller i hästinredning skulle reducera risken för olyckor orsakade av att hästen sparkar igenom eller fastnar. Trådgaller (rutgaller) med rätt maskstorlek (exempelvis 50 mm från centrum tråd till centrum tråd) kan också förebygga att hästar fastnar med (under-) käken och därmed förhindra tand- eller käkfrakturer. Rutgaller kan dessutom förhindra att hästen trär hoven igenom gallret, till exempel när den rullar sig och gallret sitter förhållandevis lågt. Förutom maskstorlek är det viktigt att tillräckligt kraftig tråd används i nätet. Andra innovativa lösningar är tänkbara och kan testas i sparksimulatorn före marknadsföring.

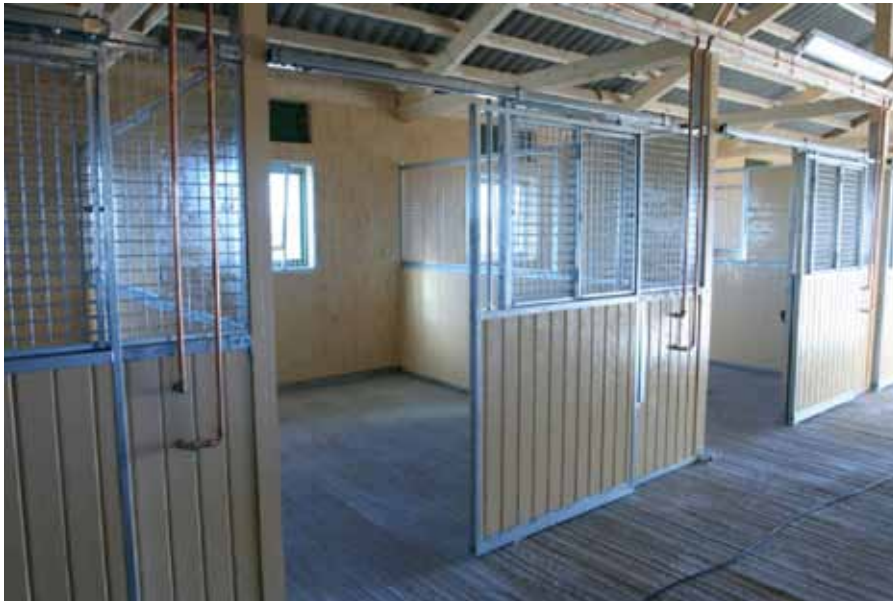
Figur 7. Användning av nät i boxinredningen och framför fönstret ger en säkrare miljö för häst och skötare (AB Bruksbalken).
